BETONÁRSKE DNI 2024

Zborník príspevkov

10. – 11. október 2024
HOTEL TATRA****
Námestie 1. mája 5, 811 06 Bratislava

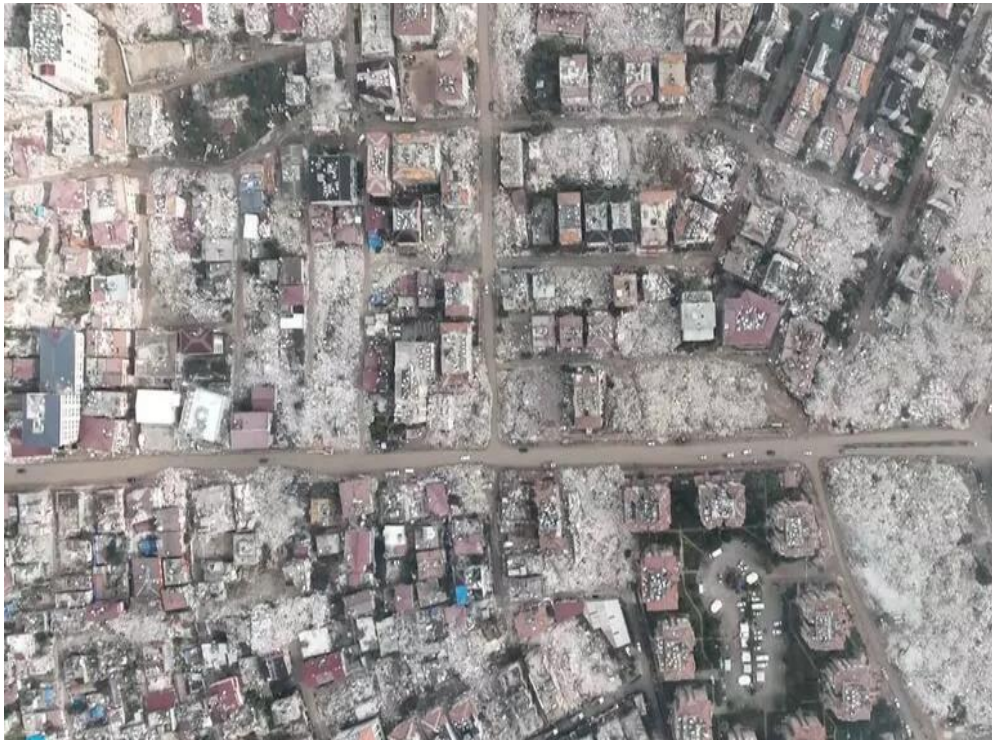
Figure 1: The Degree of Damage of the Old City of Hatay

The main reason for the excessive number of structural collapses in Hatay (Figure 1) and the significant degree of damage in the non-collapsed structures is the weak ground conditions (Figure 2). In addition, the geomorphological structure of the Hatay region indicates the presence of a basin structure bounded by the elevations in the east and west. The old city rests on soft sedimentary deposits bounded by rocks with higher density. This geomorphological structure creates a unique seismic phenomenon denoted as “basin effect”. This effect implies the amplification of the seismic motion in the presence soft deposits on hard rock layers due to the reverberating seismic waves in the soft sediment layers. In addition to the basin effect, the soil amplification during the transmission of seismic waves from bedrock to the surface also contributed to the tremendous levels of ground motion accelerations (up to 3g-4g), measured in Antakya and Defne provinces of Hatay. Besides the soil-related sources of damage, the structural irregularities and the detailing and workmanship problems in the building stock of the city exacerbated the structural damages and collapses in these earthquakes. The present paper presents these common irregularities and deficiencies in Hatay and their consequences during the earthquakes with detailed photographs.

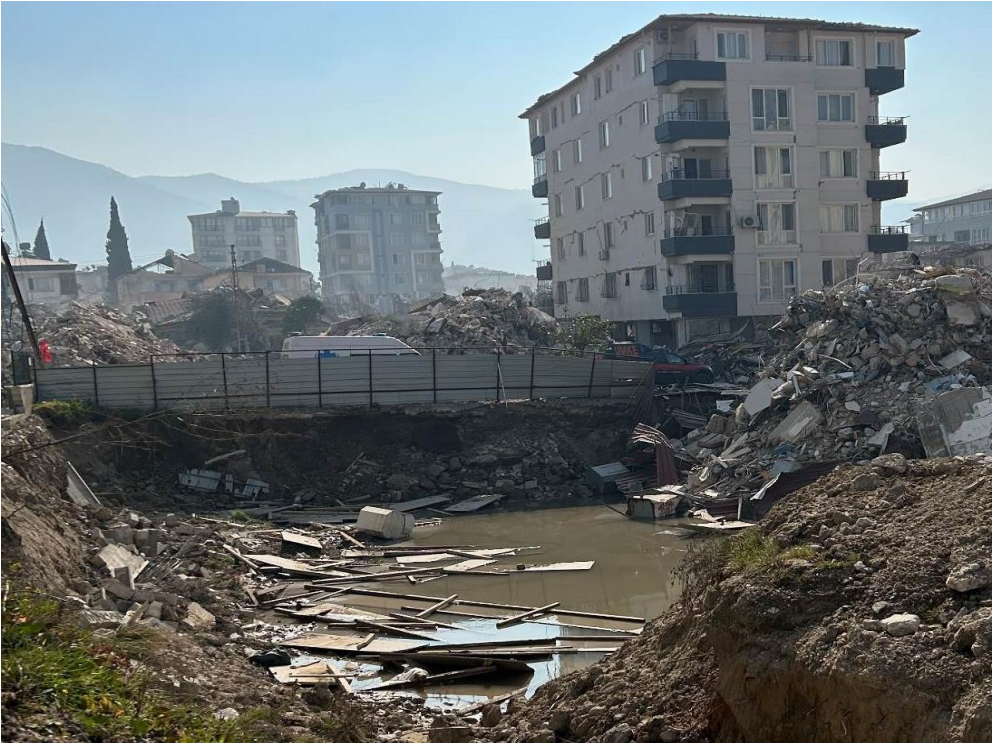
Figure 2: Water Saturation of the Soil in Hatay

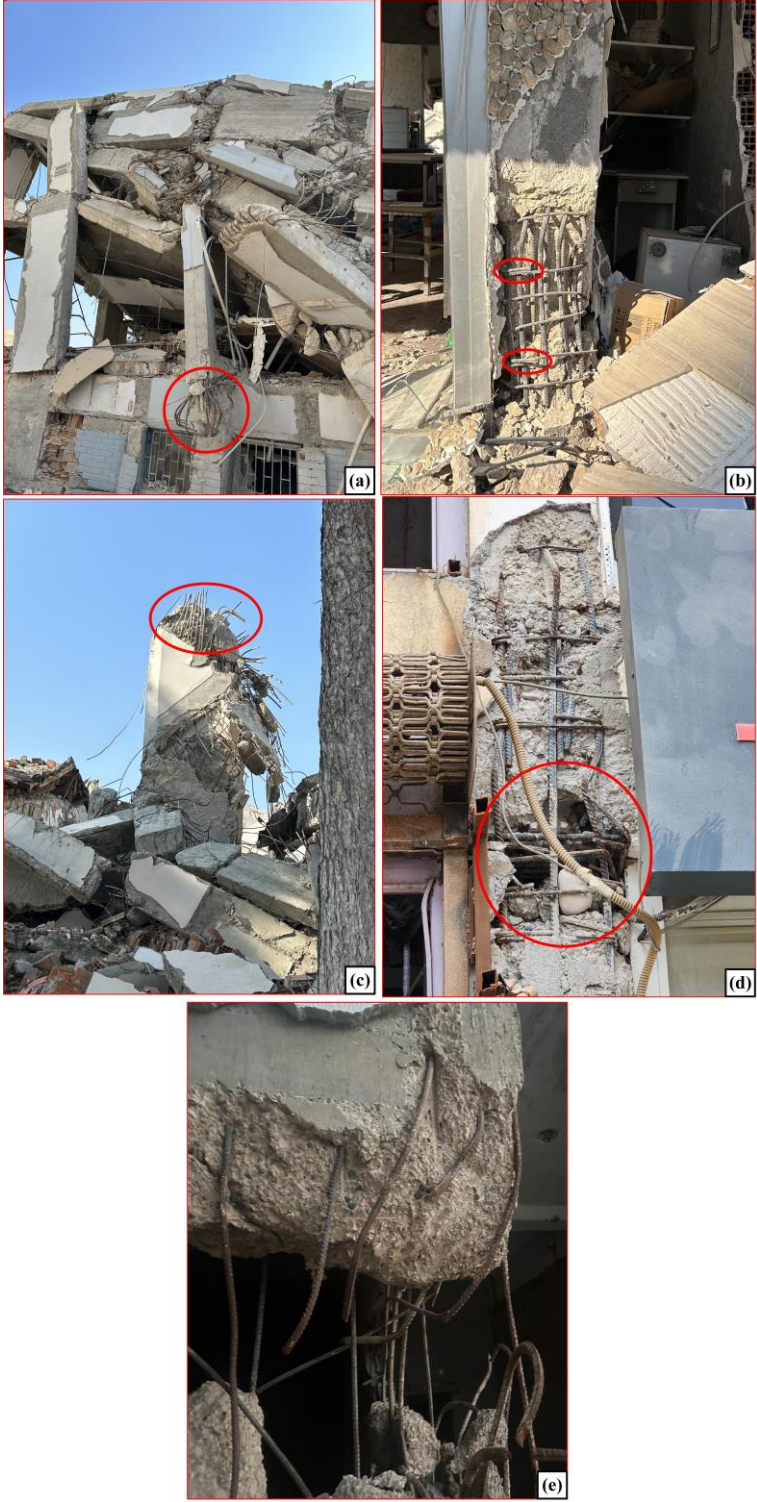
Figure 3: Damages Related to Reinforcement Detailing and Material Grades

The site visits to Hatay depicted that the majority of the structures underwent heavy degrees of damage or collapsed due to the following list of reasons, related to reinforcement detailing and material strength origin (Figure 3) and structural system design deficiencies (Figure 4).

- the inadequacy of column stirrups in the beam-column connection and column confining regions (Figure 3a)
- 90-degree hooks of the stirrups (Figure 3b)
- the inadequate anchorage of reinforcement to adjacent members (Figure 3c)
- low concrete strength (Figure 3d)
- brittle reinforcing steel material (Figure 3e)
- soft- and weak-story formation (Figure 4a)
- torsional plan irregularity (Figure 4b)
- short column formation (Figure 4c)
- short beam formation (Figure 4d)
- beamless slab systems and slab discontinuities (Figure 4e)
- strong beam-weak column design (Figure 4f)

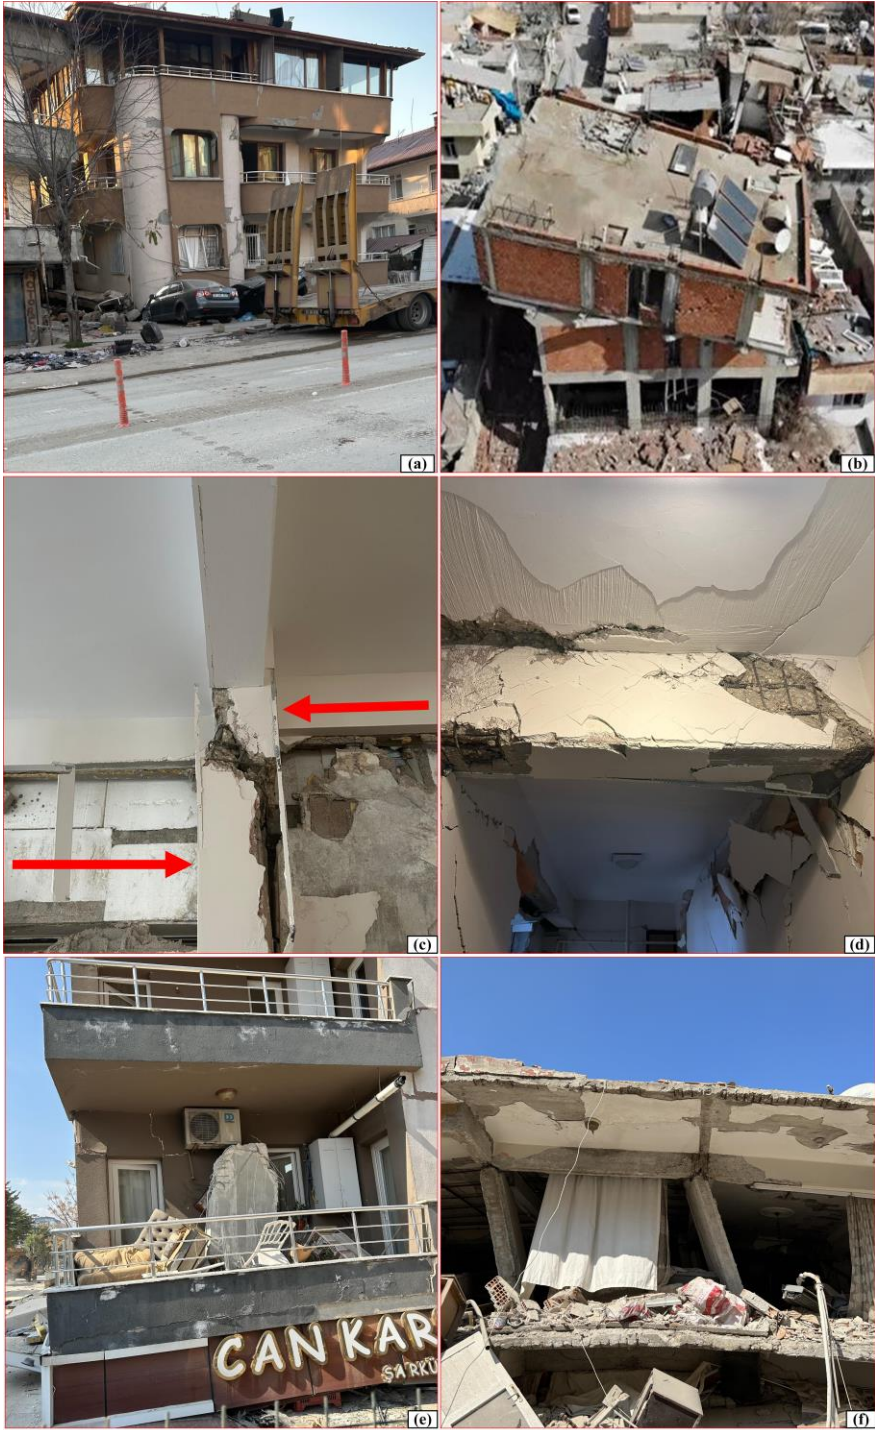
Figure 4: Damages Related to Structural System Deficiencies

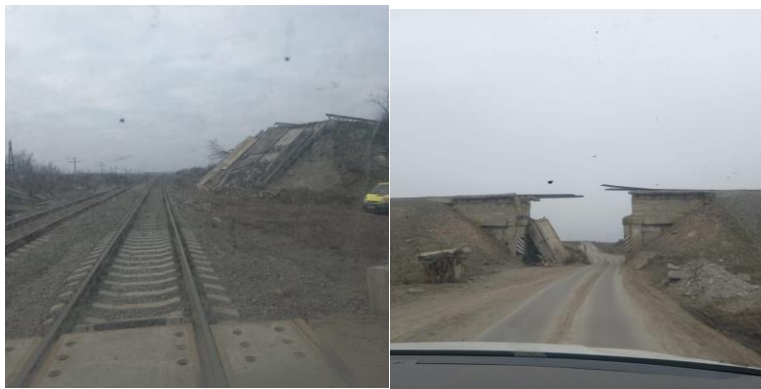
Fig. 3: State of bridge structures on the front line

As a result of military operations, many bridges in Ukraine have been damaged by direct missiles or drones. Figure 2 shows the destruction of the bridge structures in the Zatoka village of Odesa region because of numerous rocket attacks. Figure 3 illustrates the state of bridge structures on the front line, the photos were taken by the associate professor of the Odessa State Academy of Civil Engineering and Architecture Karpyuk Fedor, who is currently protecting the motherland from the onslaught of the enemy.

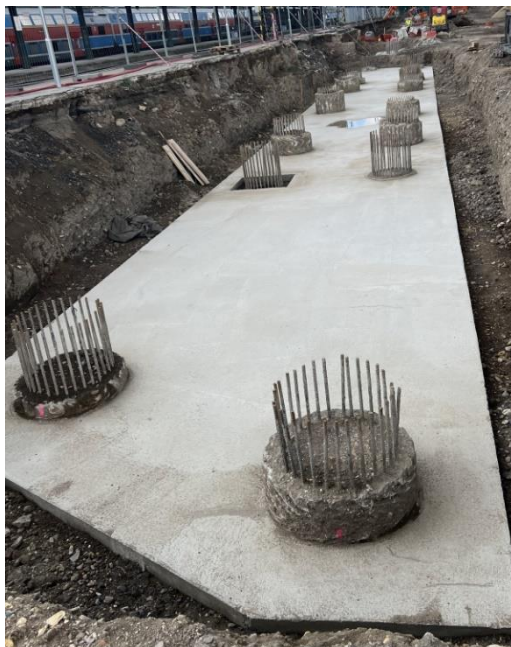
Obr. 13: Usporiadanie pilót na základovej doske

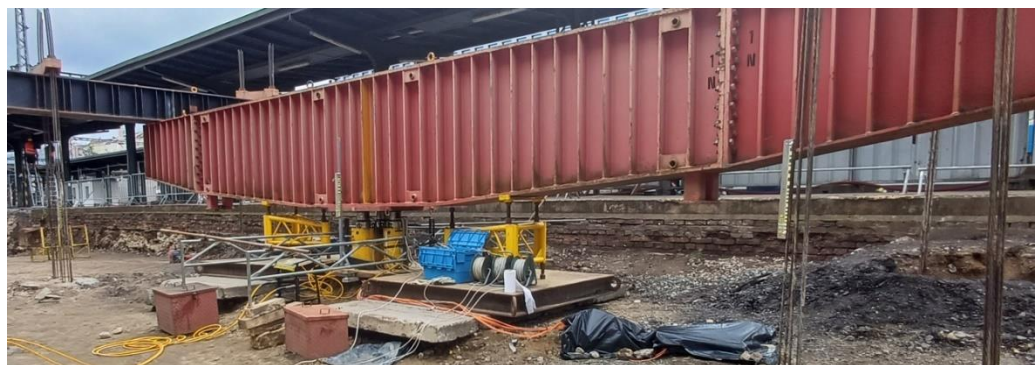
Obr. 14: Statická zaťažovacia skúška – systémová

Pre overenie skladby horninového prostredia určenou inžiniersko-geologickým prieskumom bola urobená systémová zaťažovacia skúška (obr.14), ktorá skladbu potvrdila, resp. vlastnosti podlažia upresnila.

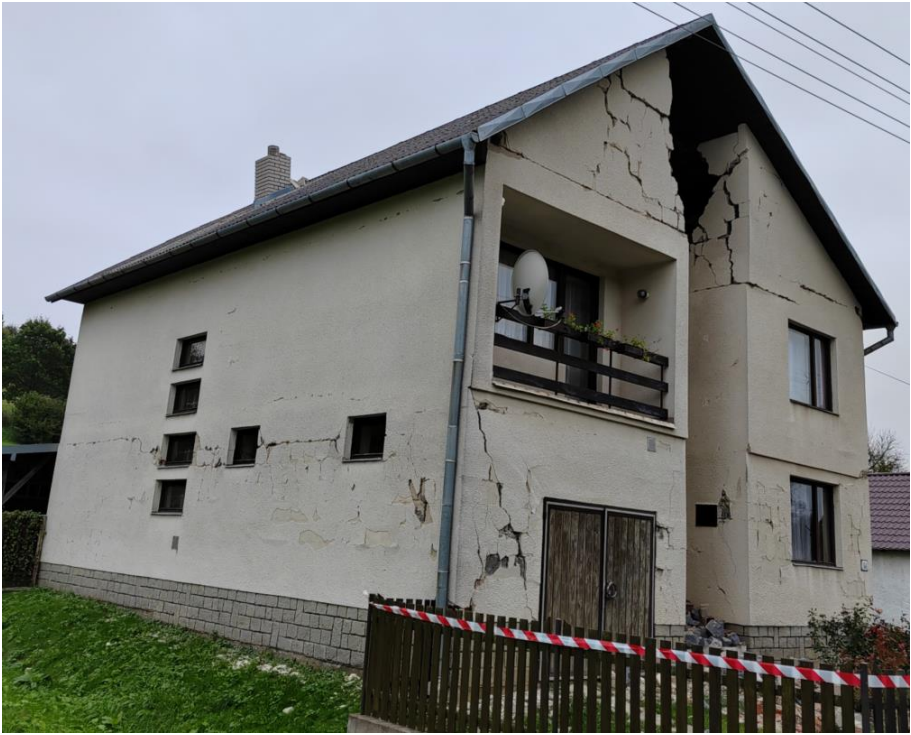
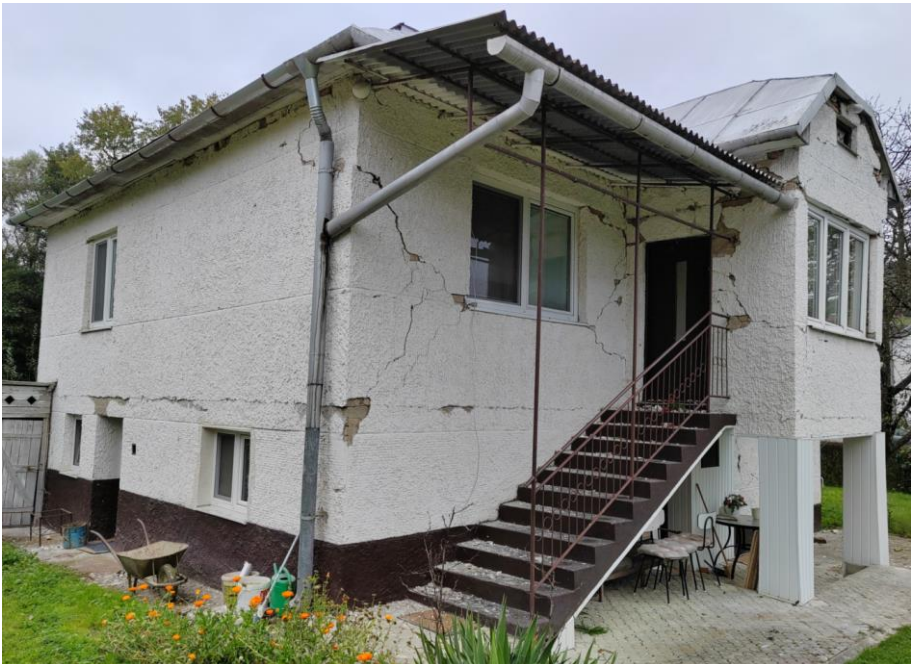
Obr. 5 Trhliny v nosných konštrukciách
[Zdroj: SKSI]

Rodinné domy sú vo väčšine prípadoch postavané z rovnakých materiálov, pri zvislých nosných konštrukciách boli vo veľkej miere využívané ako stavebný materiál pórobetónové a tehlové murivo, v spodných terénnych častiach aj kamenné. Stropné konštrukcie sú drevené – trámové, novšie objekty tiež betónové (vystužené). Šikmé strešné konštrukcie sú drevené krovy. Pri jednotlivých obhliadkach boli zistené rôzne stupne poškodenia nosných konštrukcií. Steny boli výrazne pokryté trhlinami rôznych širok a ich poloha bola primárne na styku stien a stropov (spôsobené kmitaním/posunom hmôt v konštrukcii), ale taktiež aj po celej ploche stien. Tvar jednotlivých trhlín je definovaný obojstrannými pohybmi zeme počas seizmicity. V oblastiach najviac zasiahnutých zemetrasením dochádzalo okrem vzniku trhlín aj k čiastočnému vychýleniu alebo taktiež aj k úplnému zrúteniu štítových stien. Výrazné vychýlenia boli pozorované pri nenosných priečkach, ktoré boli zrealizované dodatočne, poprípade bez previazania s obvodovými stenami.

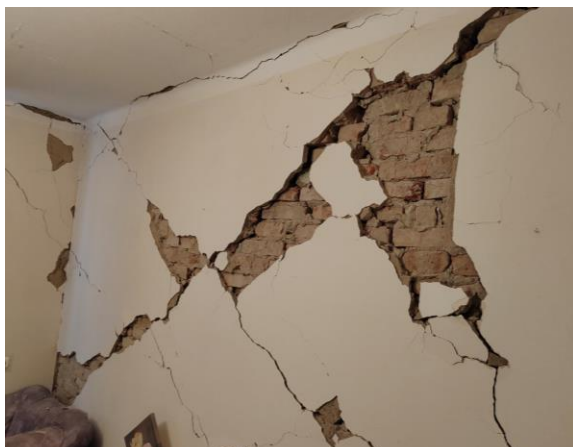
Zvonku „skryté“ pod KZS

Obr. 6 Trhliny v nosných konštrukciách vo vybraných, najviac zasiahnutých objektoch
[Zdroj: SKSI]

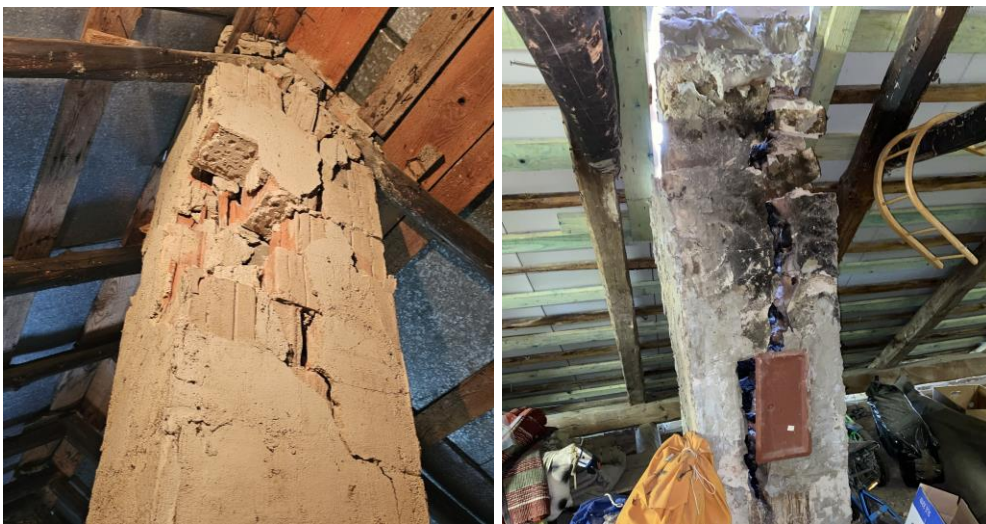
Obr. 7 Poškodenia komínov
[Zdroj: SKSI]

Bezprostredne po zemetrasení došlo k čiastočnému, alebo vo veľa prípadoch aj k úplnému zrúteniu komínových telies. Poškodenia do veľkej miery súviseli s nekvalitnými spojivami murovacích prvkov, s vonkajšími poveternostnými vplyvmi, štihlosťou konštrukcií komínov ale aj svojpomocnou neodbornou výstavbou (napr. absencia stužujúcich prvkov – vencov, pilierov, ukotvení prvkov, ...). K úplnému odstráneniu komína došlo aj v prípade porušenia príľahlej steny, ktorá zabezpečovala jeho stabilitu. V súvislosti so zrútením komínov došlo v niektorých rodinných domoch aj k následnej deštrukcii strešnej krytiny a následne tiež prvkov krovu. V čase obhliadok bola väčšina konštrukcií komínov lokálne opravená alebo došlo k odstráneniu nestabilnej časti (vo väčšine prípadov).

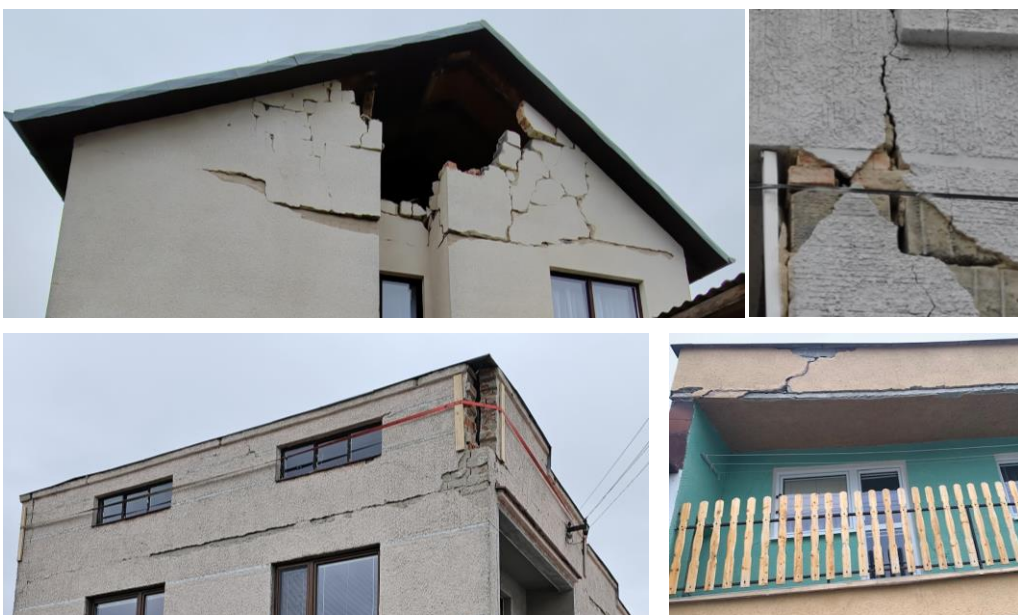
Obr. 8 Poškodenia štítových striech a atík
[Zdroj: SKSI]

Počas zemetrasenia došlo k značným poruchám- k čiastočnému vychýleniu alebo aj k úplnému zrúteniu štítových podstrešných stien, ako aj atík. Poruchy boli spôsobené hlavne nízkou úrovňou stability najmä štítových podstrešných stien, pri ktorých sa s vplyvom seizmicity v minulosti nepočítalo. V mnohých prípadoch bola príčinou absencia stužujúcich a stabilizačných prvkov, nedostatočné ukotvenie alebo degradácia materiálov v dôsledku veku konštrukcie a teplotných účinkov. Pri niektorých objektoch došlo aj k odtrhnutiu rohov atík. Poškodenia plášťov/krytín striech súviseli prevažne s čiastočným zrútením komínov, ale taktiež došlo k poškodeniu striech, ktoré súviselo so zatekaním a oslabením krokiev.

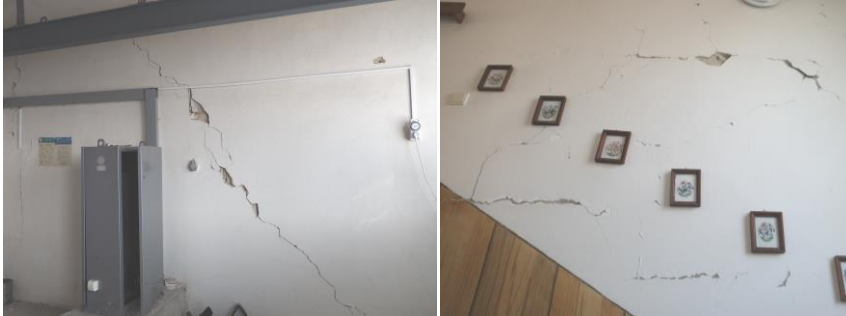
Obr. 9 Uvoľnené a popraskané omietky
[Zdroj: SKSI]

Poškodenie omietok bolo pozorované na vnútornej aj vonkajšej časti konštrukcií. V rámci rozvoja trhlin došlo vo viacerých objektoch k uvoľneniu omietok, pri ktorých sa predpokladalo ich následné samo uvoľňovanie. Z hľadiska závažnosti poškodenia sa uvoľnené omietky radili medzi relatívne minimálne poškodenia, keďže išlo prevažne o povrchové praskliny s dodatočnou požiadavkou overiť stav pod omietkami.

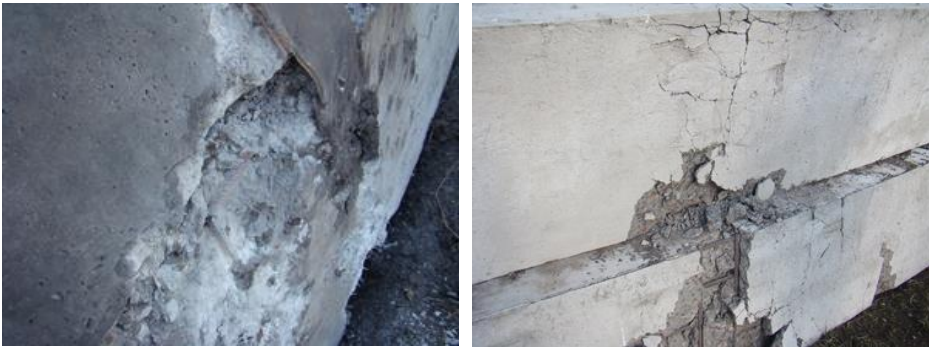
Fig. 8: Destroyed test specimens

The experimental fragment, which simulates the operation of the storage as a whole, provides protection against damage from a 120 mm mine of the type A-IX-2 OF26 at a distance of 1000 mm from the fragment of the structure and a 122 mm tank projectile at a distance of 1000 mm from the fragment of the structure. At the same time, damage occurs that is permissible by regulatory documents. The experimental fragment, which simulates the operation of the storage as a whole, provides protection against damage from a 120-mm mine of the OF 843 type at a distance of 1000 mm from the fragment of the structure and a 125-caliber A-IX-2 tank projectile at a distance of 1000 mm from the fragment of the structure. At the same time, there are damages that are permissible according to regulatory documents. Further explosive impact on the model led to its destruction.

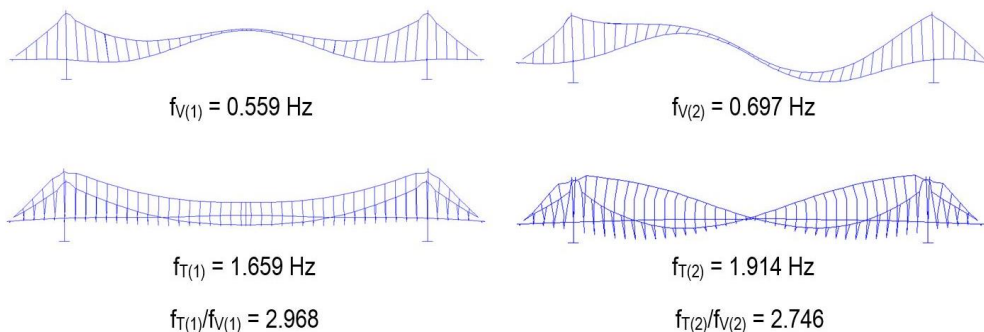
Obr. 9 – První vlastní tvary a frekvence

Funkce tlumičů byla uvažovaná podle typu zatížení. Pro statické zatížení působící delší dobu byly tlumiče uvolněny – měly nulovou tuhost. Pak se konstrukce značně deformuje a je namáhána významnými ohybovými momenty. Proto se při zatěžovací zkoušce po zatížení konstrukce vozidly počkalo, dokud se vodorovné posuny neustálily [3].

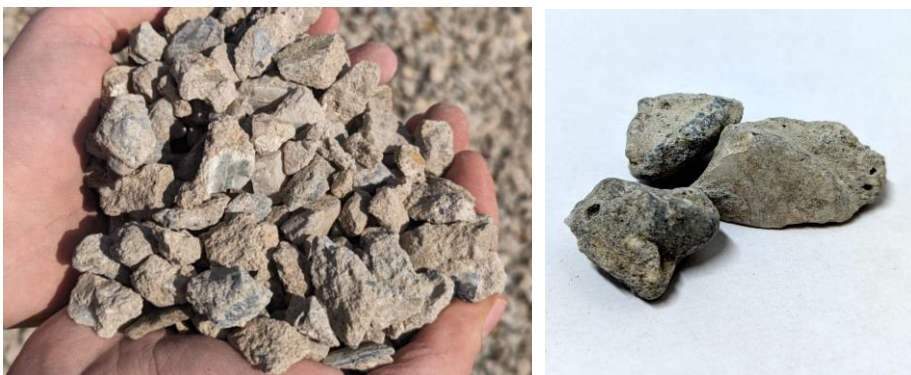
Obr. 1: Hrubé betónové recyklované kamenivo

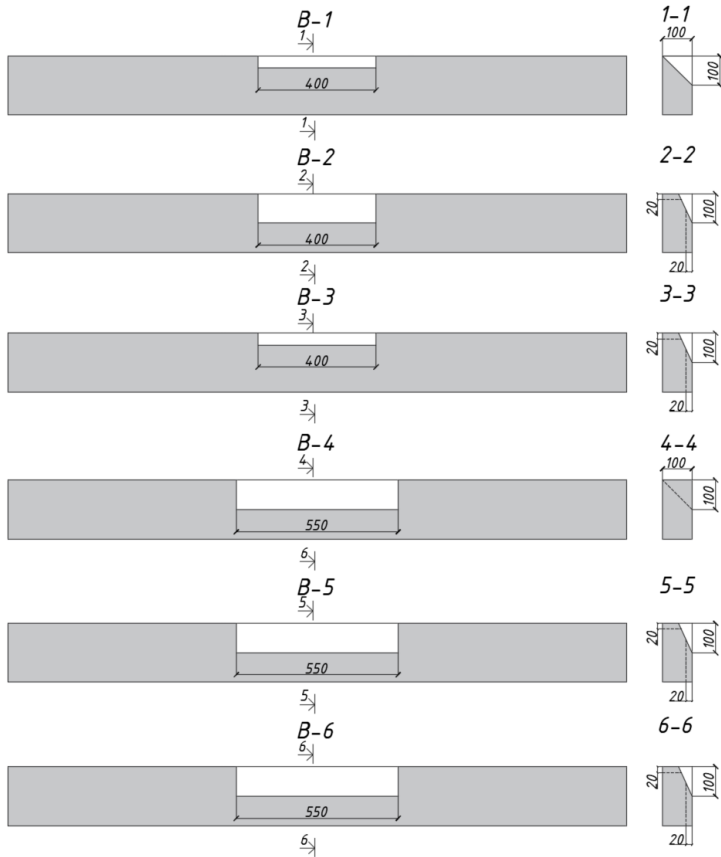
Fig. 4. Scheme of damage to a reinforced concrete beam

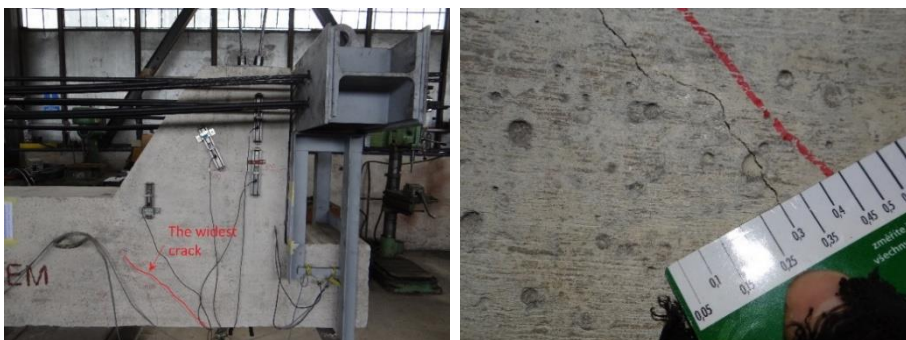
Obr. 20 Experimentálna konštrukcia so snímačmi Obr. 21 Šírka trhliny pri zaťažení 658 kN

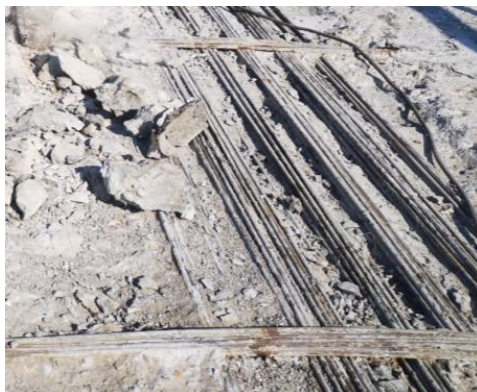
Obr. Korózia predpínacích drôtov v žľabe s rozpadom a degradáciou zálievky

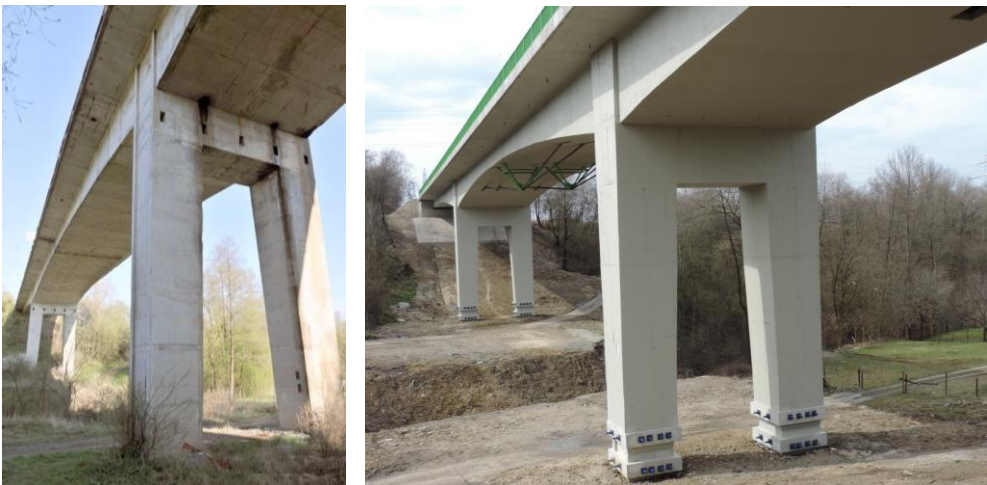
Obr. Most Zlatné nad údolím stav pred a po rekonštrukcii.

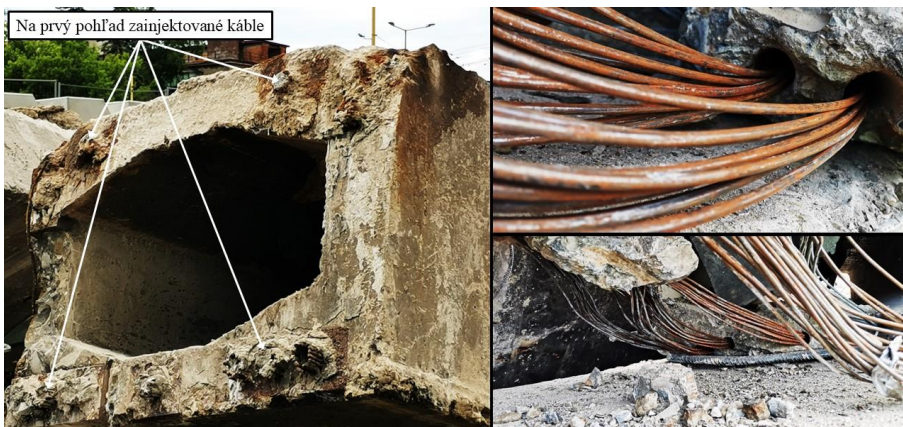
Obr. 1: Podvod s injektážou – aj napriek výskytu injektážnej malty v okolí odvodu v kotevných kuželíkoch sú káblové kanáliky kompletne nezainjektované (prefabrikát KA).
